Toimistorakennuksen kuntotarkastus ja tarvittavien korjaustoimenpiteiden suunnittelu

Ulkoseinät ja ikkunat

Opinnäytetyö

Kevät 2016

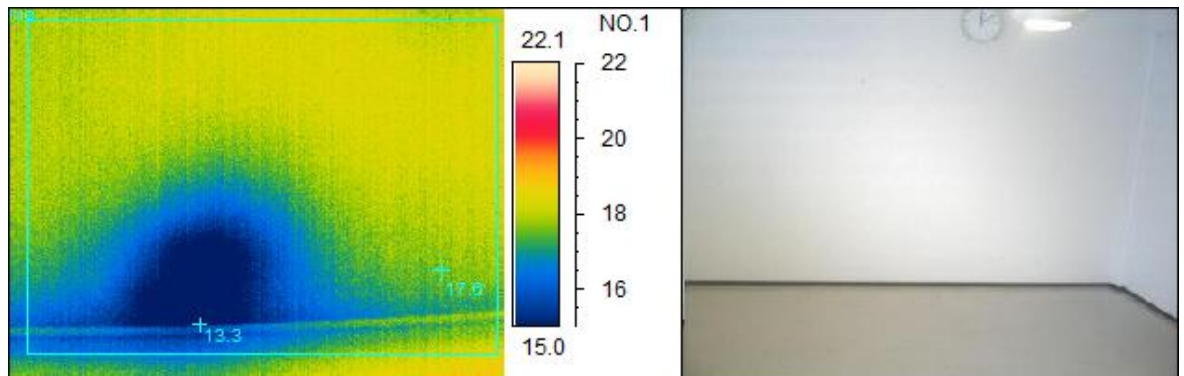
Seinäelementit on juotosvalettu kiinni toisiinsa ja ulkopuoli on saumattu elastisella massalla. Ulkopuolelta tarkasteltuna elementtisaumat olivat yleisesti ottaen hyväkuntoisia. Ensimmäisen kerroksen huoneesta 1053 löytyi kuvauksessa pienehkö paikallinen poikkeama pintalämpötilassa (Kuva 8). Poikkeama on kahden seinäelementin saumakohdassa alareunassa. Alimman pistemäisen lämpötilan lämpötilaindeksi 86 %, joka on reilusti suurempi kuin alin sallittu 61 %.

Kuva 8. Huoneesta 1053 löytynyt poikkeama ulkoseinässä.

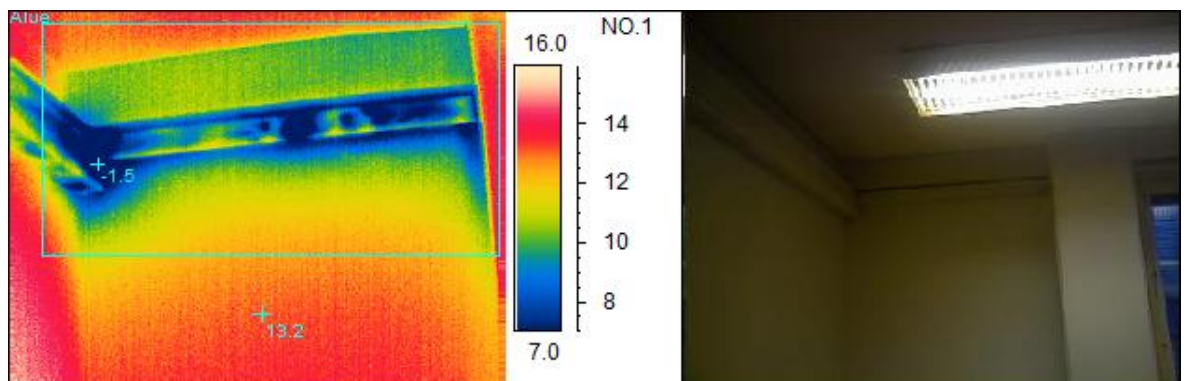
Toinen poikkeama havaittiin poliisisiivessä tilassa 1124 käytävän ulkoseinässä (Kuva 9). Seinän läpi on porattu useita kaapeliläpivientejä, jotka on jätetty tiivistämättä (Kuva 10). Alimman pistemäisen lämpötilan lämpötilaindeksi 55 %. Korjaus on suositeltavaa, koska lämmöneristekerroksen läpi tuleva hallitsematon pakkasilma voi tuoda mukanaan epäpuhtauksia.

Kuva 9. Tilan 1124 ulkoseinässä tiivistämättömiä läpivientejä.

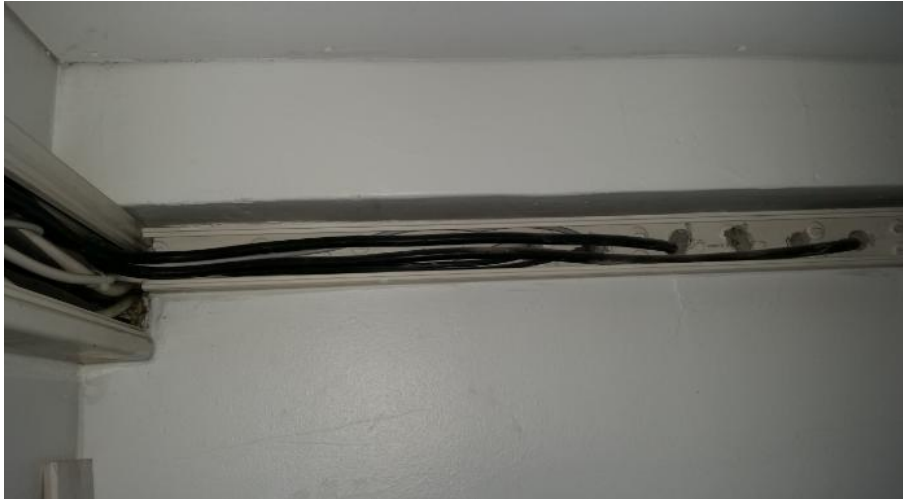
Kuva 10. Tiivistämättömiä kaapeliläpivientejä.

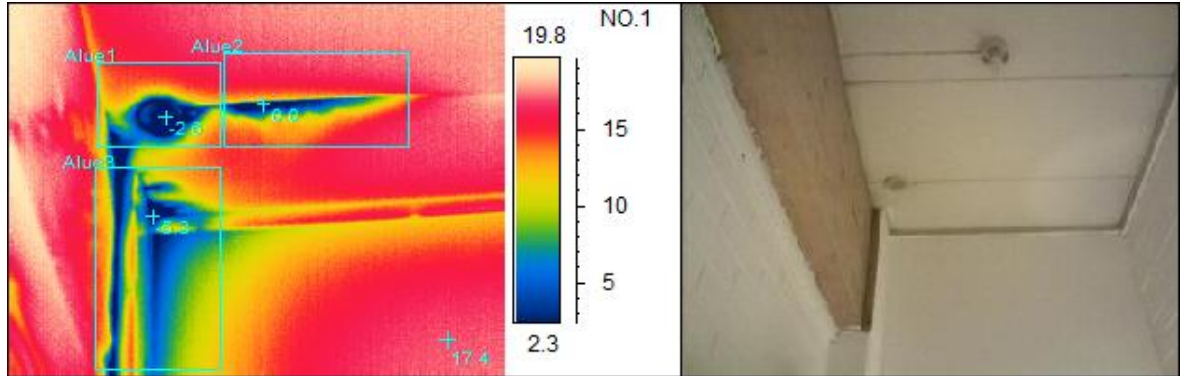
Postisiiven kevytbetonielementeillä toteutetusta yläpohjasta löytyi muutama raportoitava poikkeama. Pienin pintalämpötila löytyi kevytbetonielementtiä kannattelevan liimapuupalkin liitoksesta ulkoseinään (Kuva 11). Lämpökuvaan merkittyjen alueiden minimilämpötilat alittivat reilusti lämpötilaindeksin toimenpiderajan 61 %.

Kuva 11. Postisiiven tilassa 1015 havaitut poikkeamat.

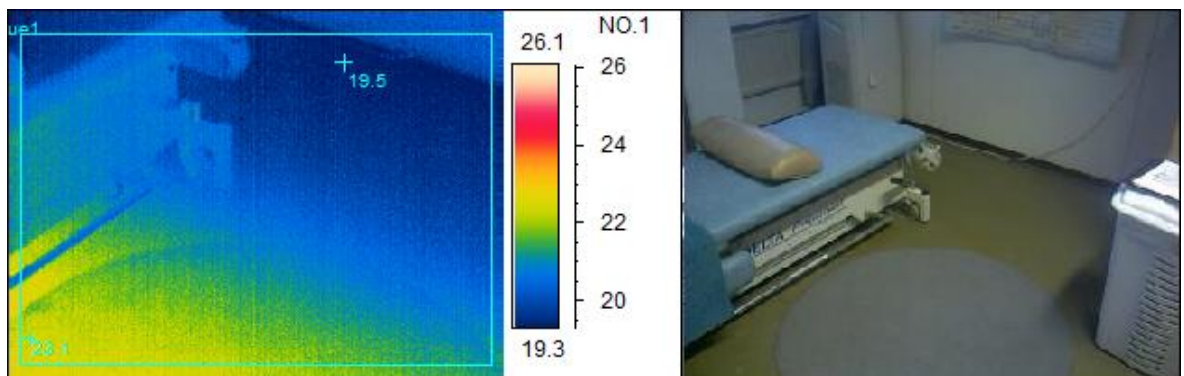
Lämpökuvauksessa tarkastetaan myös lattioiden pintalämpötila. Korkean osan ensimmäisen kerroksen huoneessa 1060 havaittiin suurella osin lattiapintaa korkeahkoja pintalämpötilan arvoja (Kuva 12).

Kuva 12. Tilan 1060 korkea lattian pintalämpötila.

Kellarin ja ensimmäisen kerroksen pohjapiirroksia vertailemalla ongelman aiheuttaja löytyi huoneen alapuolella sijaitsevasta telehuoneesta, joka lämpenee. Telehuoneen tuuletuksen lisääminen ratkaisee ongelman.

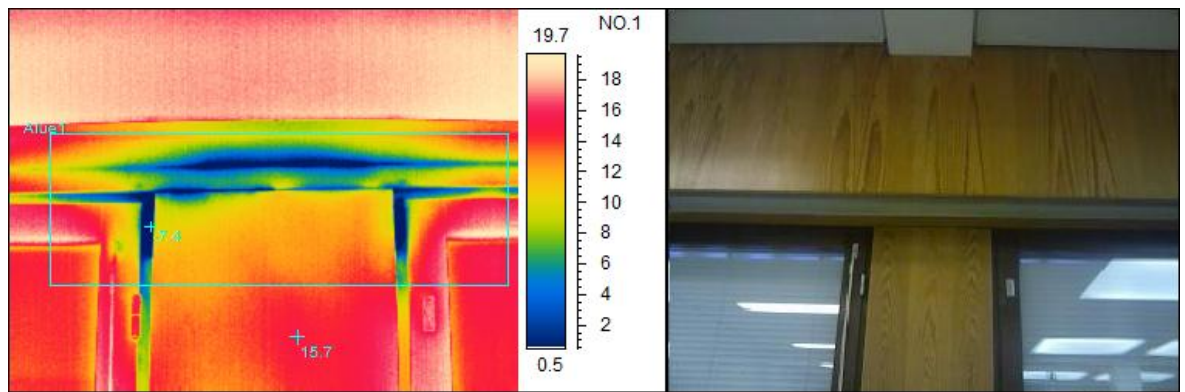
Suurin osa tutkimuksessa löydetyistä poikkeamista liittyi ikkunarakenteiden liitosongelmista johtuviin ilmavuotoihin. Koko rakennuksen remontoimattomalla osalla toistuvat poikkeamakohtat on esitetty kuvissa 13-15.

Kuva 13. Ikkunoiden välisen puurungon yläpää.

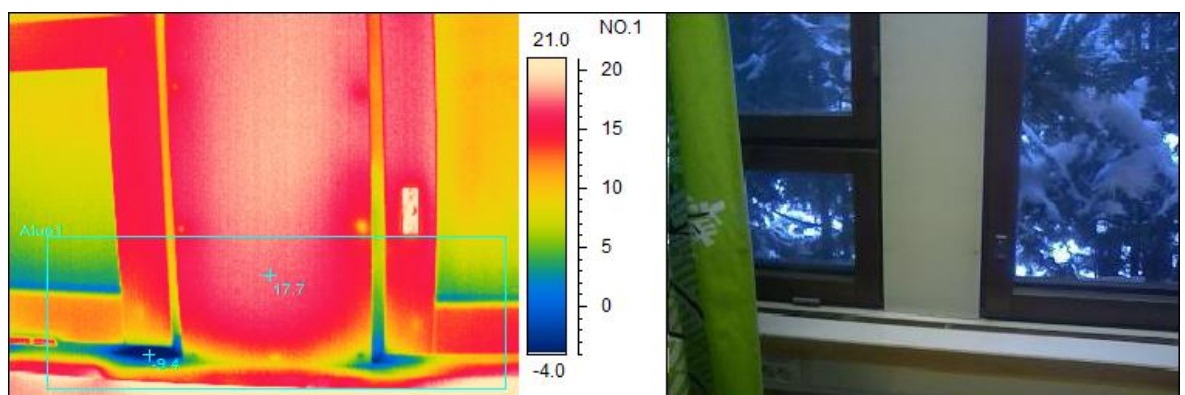
Kuva 14. Ikkunoiden välisen puurungon alapää.

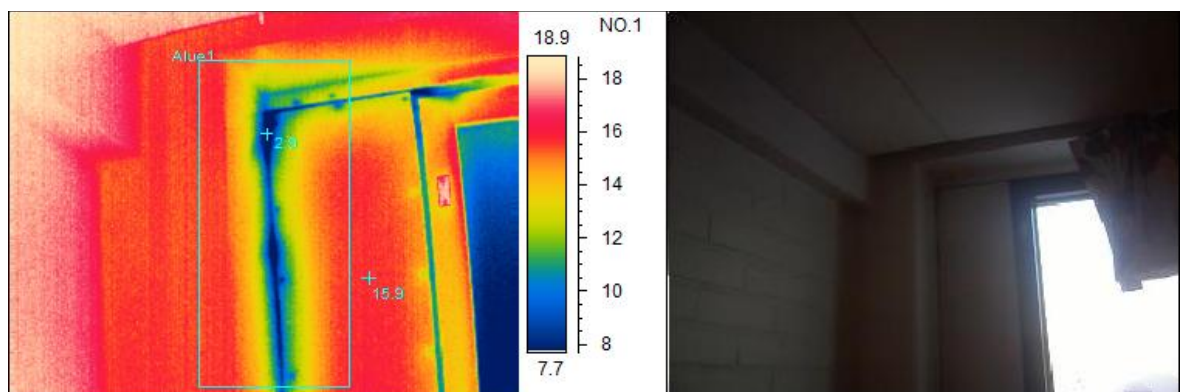
Kuva 15. Ikkunan viereinen puurunko.

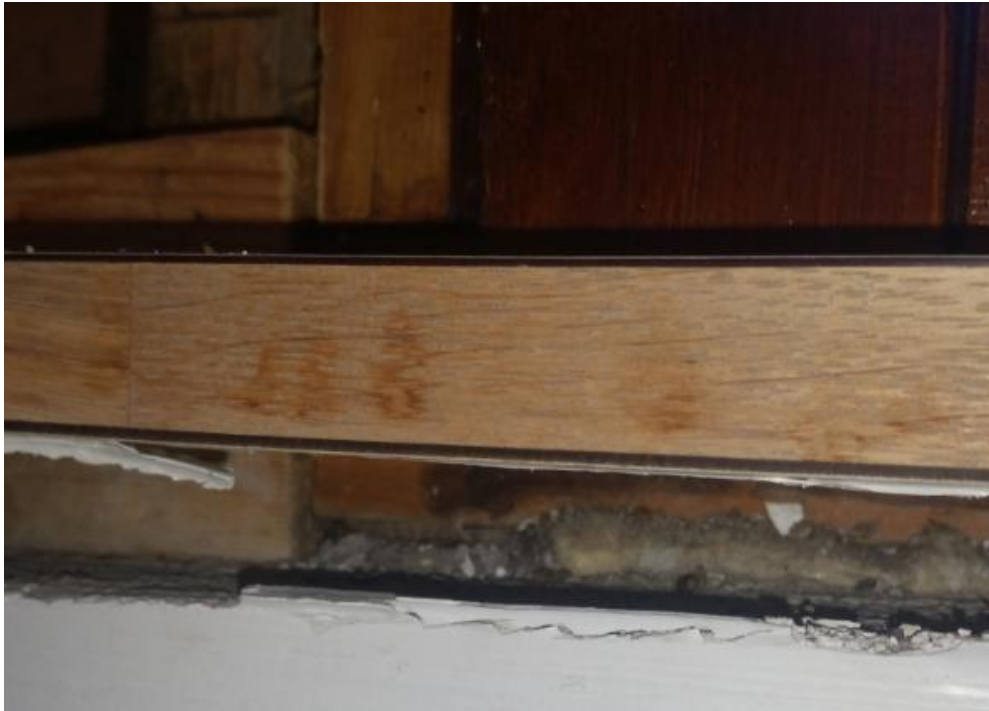
teessa tiiveys on alareunassa lastulevystä tehdyn ikkunapenkin (Kuva 17) ja yläreunassa puulistan varassa (Kuva18).

Kuva 17. Karmin tilkkeenä käytetty lasivilla suoraan ikkunapenkin takana.

Tilkeraoista lasivillan poistaminen ja uretaanin pursottaminen tilalle on perusteltavissa kahdesta eri syystä. Betonielementtien ja karmin liitoskohdassa oleva lasivila tarvitsisi rakennusfysikaalisesti oikein toimiakseen sisäpintaan ympäröiviin rakenteisiin tiiviisti liittyvän höyrynsulkukerroksen (Kuva 27). Kyseisen kerroksen toteuttaminen pitkäikäisenä esimerkiksi teippaamalla on käytännössä mahdotonta. Uretaanilla on riittävä vesihöyrynvastus toimiakseen ilman erillistä höyrynsulkua. Toisena ja painavampana perusteluna on sisäilmatutkimuksessa pintapölynäytteestä löytyneet vuori- ja lasivillakuidut. Lasivillan poistaminen ja puurunkojen välin höyrynsulun uusiminen estää näiden kuitujen pääsyn sisäilmaan alipaineen vaikutuksesta.

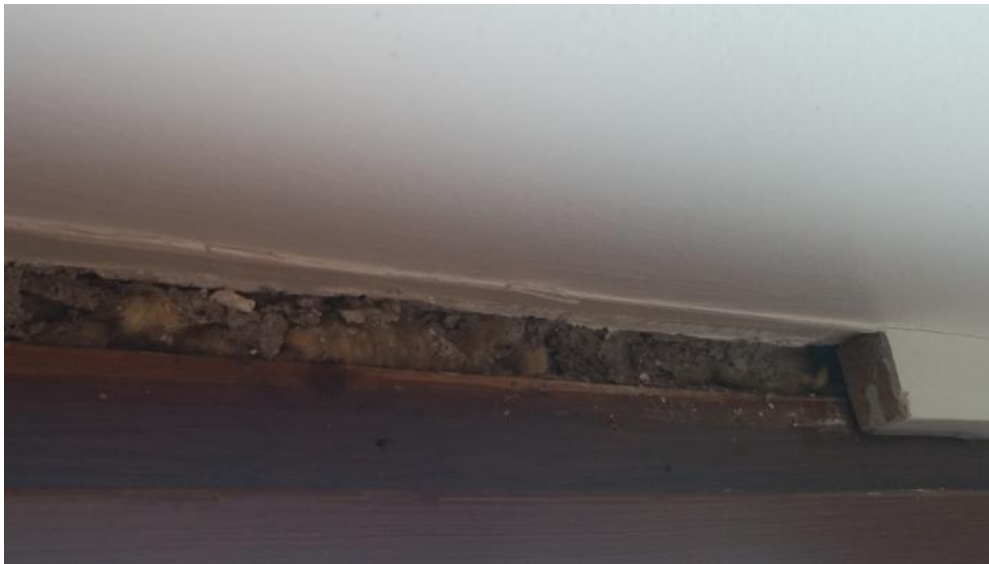
Kuva 18. Karmin tilkkeenä käytetty lasivilla suoraan puulistan alla.

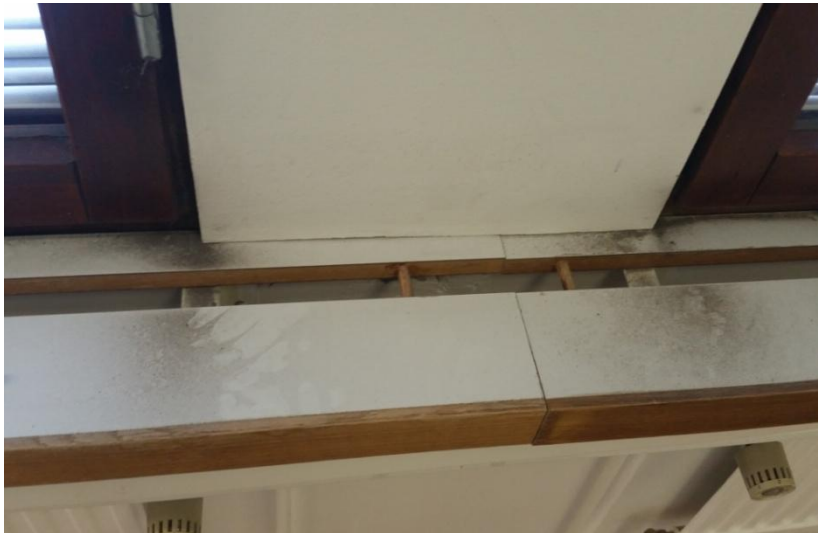
ISS Proko Oy:n tekemän sisäilmatutkimuksen mukaan huoneesta 233 kerätty pintapölynäyte sisälsi tavanomaisen huonepölyn lisäksi karkeaa ulkoilmapölyä, kalkkipohjaista rakennusmateriaalipölyä ja vähäisiä määriä vuori- ja lasivillakuituja. Tilat ovat kauttaaltaan alipaineisia, joten puutteellisen sisäpuolisen tiivistyksen takia korvausilmaa imetään hallitsemattomasti tilkerakojen läpi sisätiloihin (Kuva 19). Eristekerroksen läpi virrannut korvausilma selittää havaitut kuitupitoisuudet.

Kuva 19. Ikkunapenkillä tilkeraon kautta tullutta partikkelia.

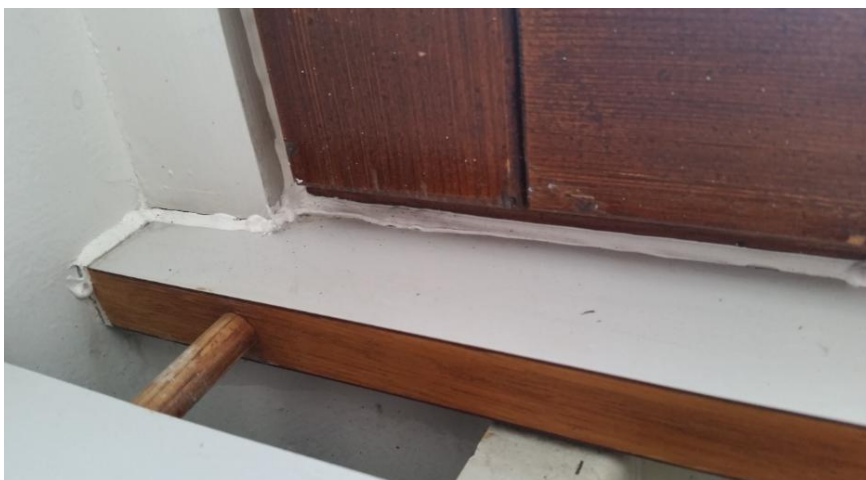
Puulistan ja ikkunapenkin tiiveyttä on kolmannessa kerroksessa paranneltu elastisella massalla, joka lämpökuvauksen perusteella on ratkaissut ilmavuoto-ongelmat (Kuva 20).

Kuva 20. Tiivistetty ikkunapenkin ja karmin liitos.

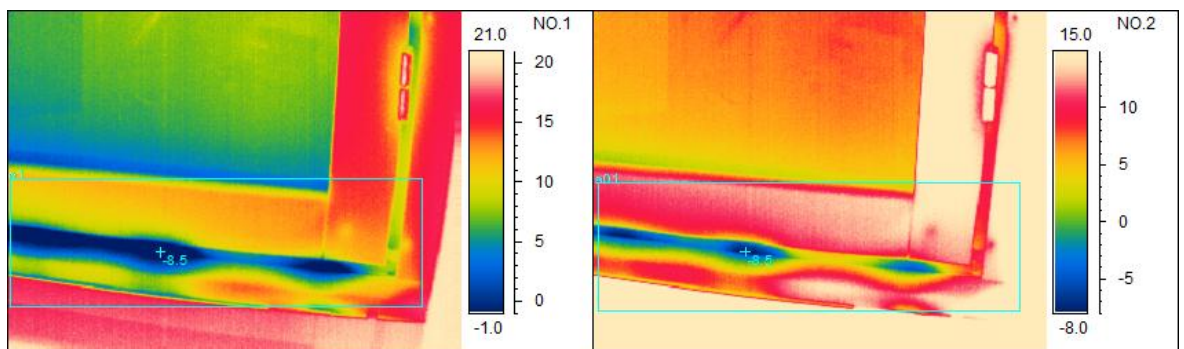
Lämpökuvausohjelmistolla säädettiin lämpökameran automaattisesti lämpötilojen mukaan asettamaa asteikkoa niin, että vuotokohta on paremmin havaittavissa (Kuva 21). Vasemman puoleisen kuvan perusteella ilmavuoto voisi johtua puutteellisesta ikkunan tiivistyksestä, mutta lämpötila-asteikkoa muuttamalla vuoto tulee tilkeraosta. Tämä voidaan vielä varmistaa teippaamalla tilkerako tai ikkunan tiiviste ja katsomalla esimerkiksi savukynällä, jatkuuko vuoto.

Kuva 21. Vuotopaikan varmistus lämpökuvausohjelmiston avulla.

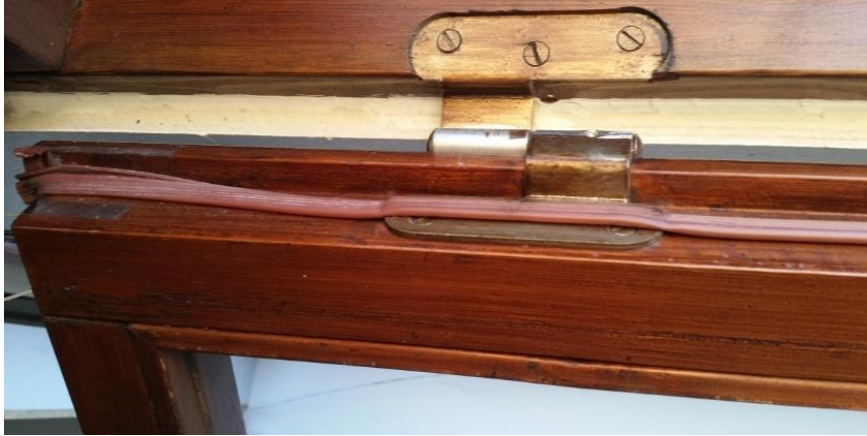
Tiivisteet, joita ei viime remonteissa ole vaihdettu, ovat pistokokeiden perusteella asennettu huolimattomasti ja paikoitellen väärään kohtaan (Kuva 22). Tiivisteiden tulisi kiertyä yhtenäisesti sille suunniteltua laippaa pitkin. Kuvassa 23 on esitetty tiivisteiden oikea sijoituspaikka punaisella ja havaittu väärä paikka sinisellä.

Kuva 22. Huolimattomasti asennettu tiiviste.

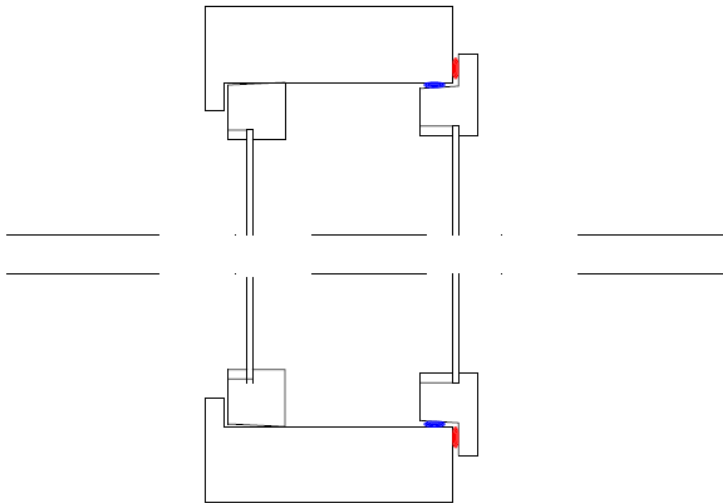
Kuva 23. Tiivisteiden oikea sijoituspaikka punaisella merkittynä.

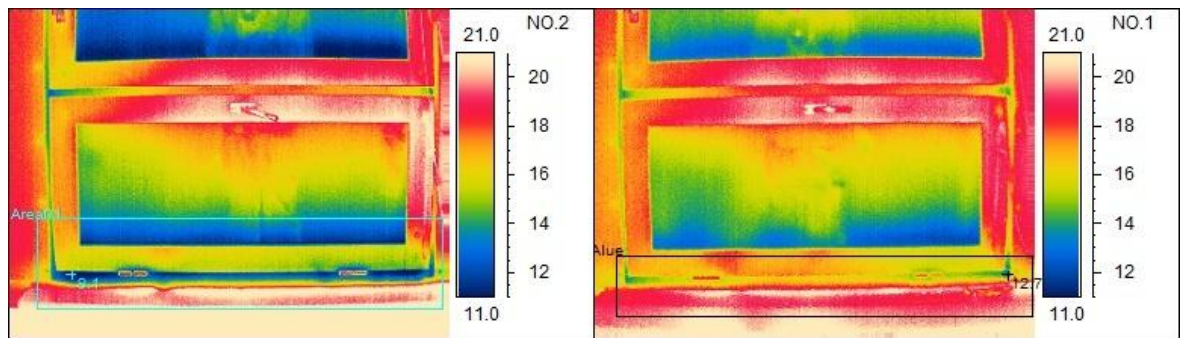
Tiivisteiden oikean sijainnin vaikutus todennettiin vaihtamalla huoneen 207 tuuletusikkunan tiivisteet. Ikkuna kuvattiin lämpökameralla ennen tiivisteiden vaihtoa ja tiivisteiden vaihdon jälkeen. Lämpötilaindeksi nousi toimenpiteitä vaativasta 58 prosentista jopa 72 prosenttiin (Kuva 22).

Kuva 24. Lämpökuva ikkunasta ennen ja jälkeen tiivisteiden vaihdon.

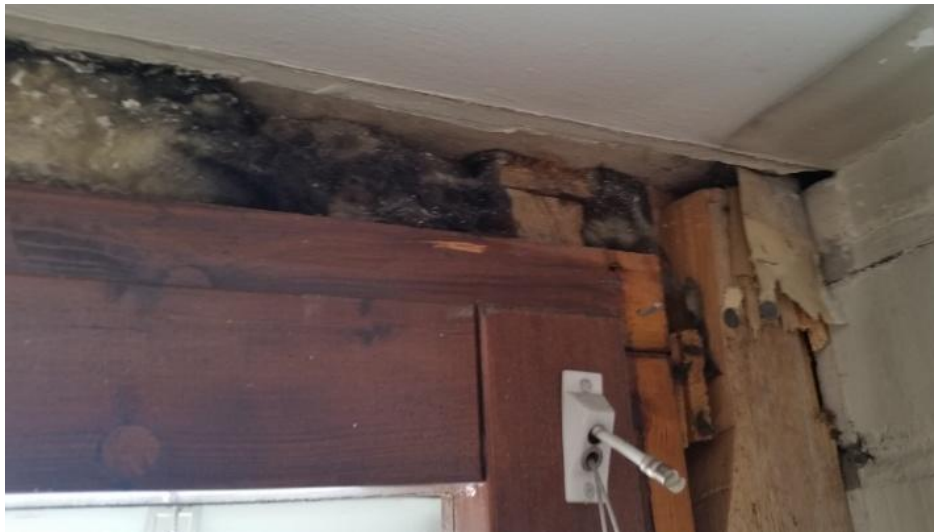
Kuva 27. Listan takana olevan lasivillan läpi virrannut ilmaa epätiiveyden takia.

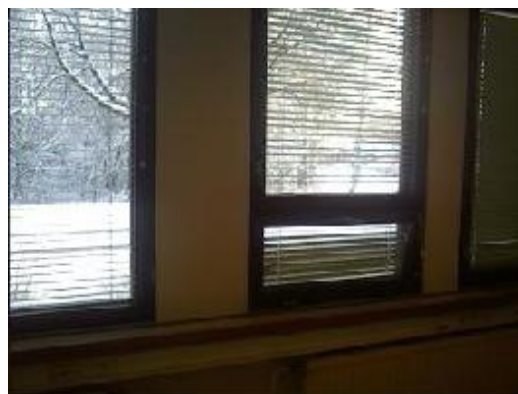
IR 44.

Mittausparametrit			
Mittauspisteen lämpötila	14.8°C	Emissiivisyys	0.95
Mittausalueen maks. lämpötila	19.2°C	Etäisyys	2.00m
Mittausalueen min. lämpötila	-5.0°C	Kameratyyppi	LT7-P
Lämpötilaindeksi min. lämpötilasta	48	Kameran sarjanumero	22LT7PQ5000
Lämpötilaindeksi pistelämpötilasta	89	Lämpökuvatiedoston nimi	IR_44.jpg

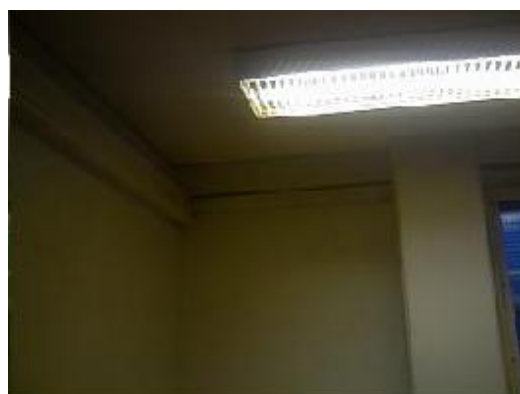
IR 54.

Mittausparametrit			
Mittauspisteen lämpötila	13.0°C	Emissiivisyys	0.95
Mittausalueen maks. lämpötila	14.6°C	Etäisyys	2.00m
Mittausalueen min. lämpötila	-1.5°C	Kameratyyppi	LT7-P
Lämpötilaindeksi min. lämpötilasta	55	Kameran sarjanumero	22LT7PQ5000
Lämpötilaindeksi pistelämpötilasta	90	Lämpökuvatiedoston nimi	IR_54.jpg

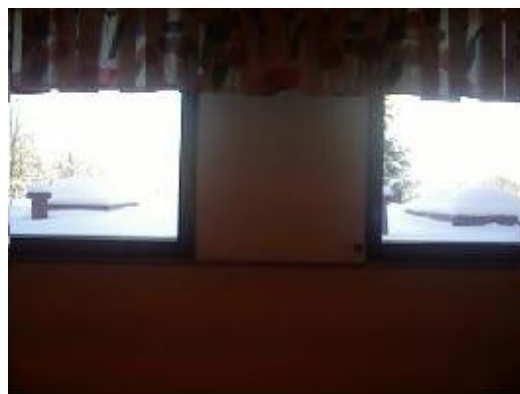
IR 2. 2.krs

Mittausparametrit			
Mittauspisteen lämpötila	14.5°C	Emissiivisyys	0.95
Mittausalueen maks. lämpötila	17.1°C	Etäisyys	2.00m
Mittausalueen min. lämpötila	-2.4°C	Kameratyyppi	LT7-P
Lämpötilaindeksi min. lämpötilasta	51	Kameran sarjanumero	22LT7PQ5000
Lämpötilaindeksi pistelämpötilasta	88	Lämpökuvatiedoston nimi	IR_02.jpg

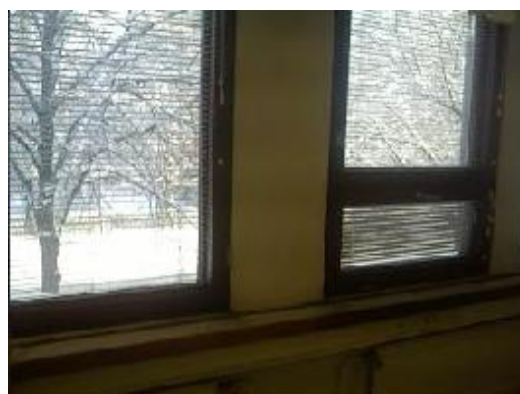
IR 6. 2.krs

Mittausparametrit				
Mittauspisteen lämpötila	15.4°C		Emissiivisyys	0.95
Mittausalueen maks. lämpötila	19.1°C		Etäisyys	2.00m
Mittausalueen min. lämpötila	-10.3°C		Kameratyyppi	LT7-P
Lämpötilaindeksi min. lämpötilasta	34		Kameran sarjanumero	22LT7PQ5000
Lämpötilaindeksi pistelämpötilasta	90		Lämpökuvatiedoston nimi	IR_06.jpg
